MINUTA UMA-DOH

SOLICITUD REVISIÓN RCA N° 004/2012, PROYECTO "EMBALSE VALLE HERMOSO" CONFORME AL ART. 25 QUINQUIES DE LA LEY 19.300 SOBRE BASES GENERALES DEL MEDIO AMBIENTE

**ANTECEDENTES ADICIONALES SOLICITADOS POR EL SERVICIO DE
EVALUACIÓN AMBIENTAL DE LA REGIÓN DE COQUIMBO PARA
PRONUNCIARSE ANTE LA SOLICITUD DE REVISIÓN DE LA RCA DEL
DEL PROYECTO “EMBALSE VALLE HERMOSO”, CONFORME ARTÍCULO
25 QUINQUIES LEY N° 19.300 DE BASES GENERALES DEL MEDIO
AMBIENTE.**

Comuna de Combarbalá, Provincia de Limarí, Región de Coquimbo

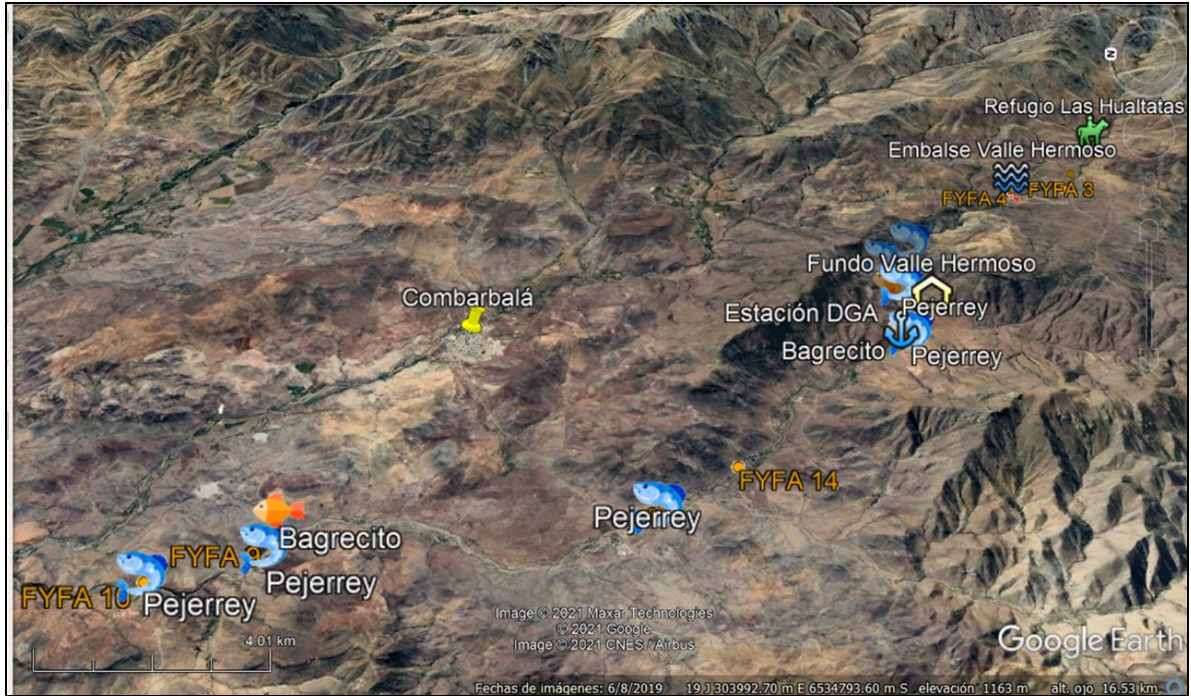
Figura 2. Distribución de fauna íctica durante los estudios de línea base (primavera 2009 e invierno de 2010).

Las estaciones ubicadas en la sección baja del Río Pama, que corresponden a las estaciones E8, E9 y E10 (aguas abajo del embalse Valle Hermoso), que registraron aguas superficiales y fauna íctica durante el estudio de línea base realizado entre primavera 2009 e invierno 2010 en los monitoreos posteriores se han registrado como "puntos secos", sin aguas superficiales, a consecuencia de la sequía en la zona y se han reflejado en los monitoreos como una acotada distribución de las especies *Basilichthys microlepidotus* y *Trichomycterus areolatus* en las estaciones medias del río E6, E7 y en la ZRE área 1 (E11 y E12), zona aledaña del Fundo Valle Hermoso a unos 3,5 km de distancia del muro del embalse Valle Hermoso. Esta situación se ilustra en las figuras 2 y 3 que muestran la distribución de fauna íctica durante los estudios de línea base y la distribución actual de la fauna íctica en el área aguas abajo del embalse Valle Hermoso.

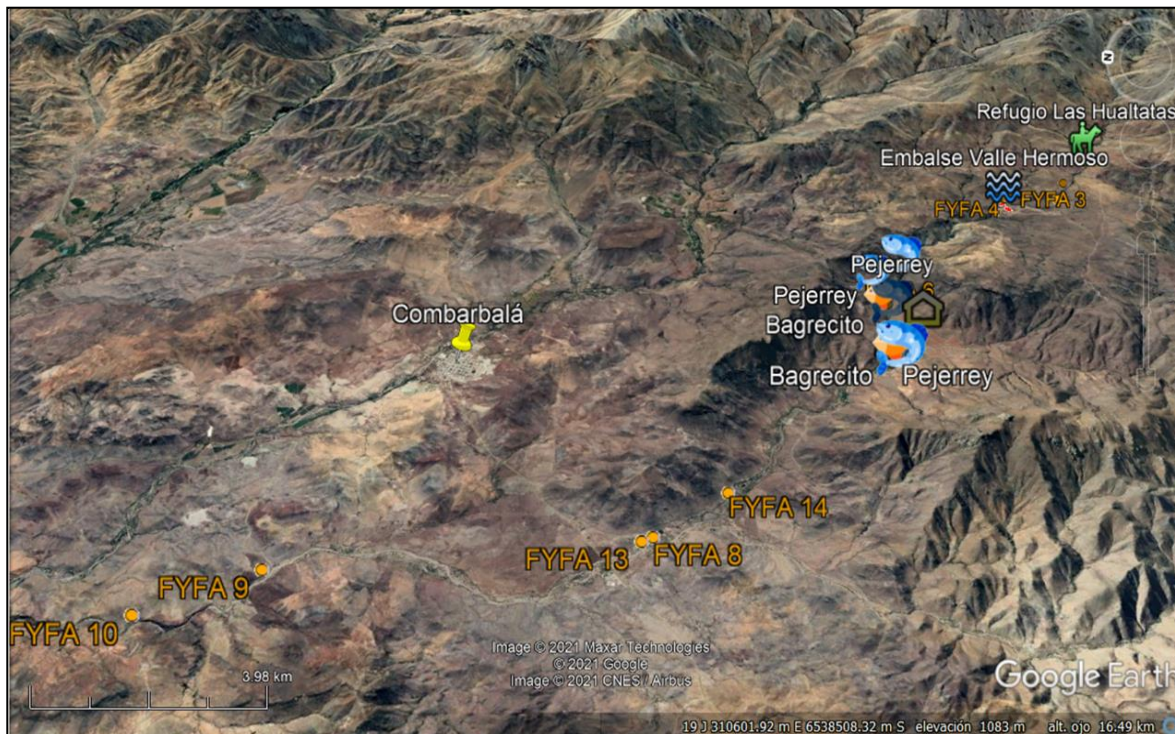
Figura 3. Distribución actual de la fauna íctica en el área de influencia del embalse Valle Hermoso.

En relación con la abundancia de fauna íctica registrada, los resultados indican una amplia variabilidad de la abundancia de individuos en todas las campañas de monitoreo. Ver gráfico 3. Sin embargo, se observa una disminución en la distribución de la ictiofauna, dado que, en los estudios de primavera de 2009, los peces se distribuían en varias estaciones, en general aguas abajo del embalse Valle Hermoso. Además, los estudios de monitoreo de la fauna íctica registran la presencia acotada a algunas estaciones e incluso se registran mayormente en los puntos E6 y E7, ubicados en la zona aledaña del Fundo Valle Hermoso.

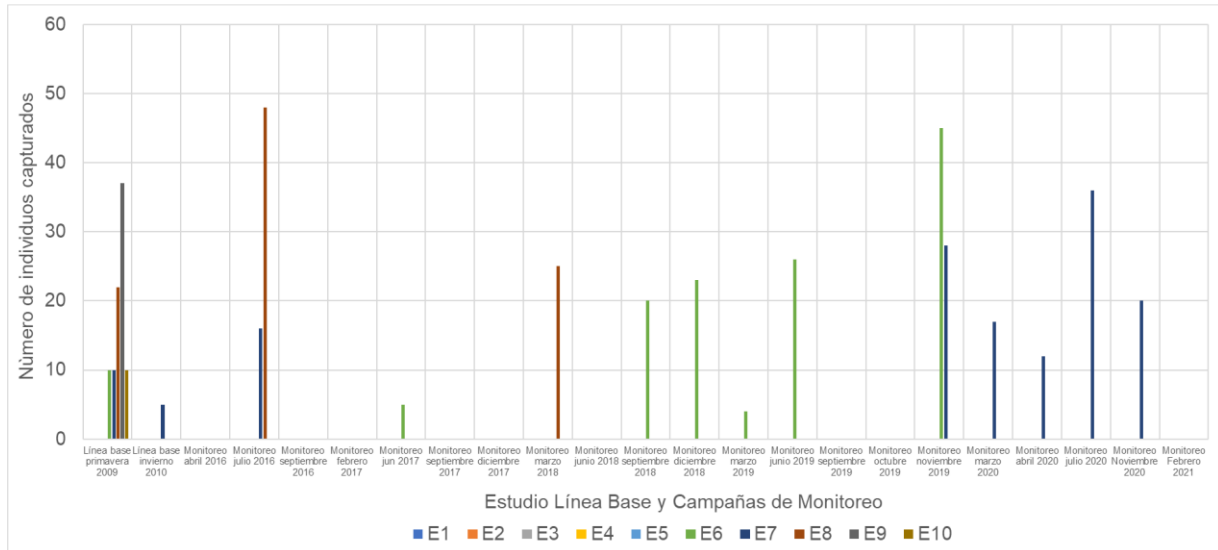
Gráfico 3. Abundancia temporal de fauna íctica en el período de primavera 2009 a verano 2021 por campaña de muestreo

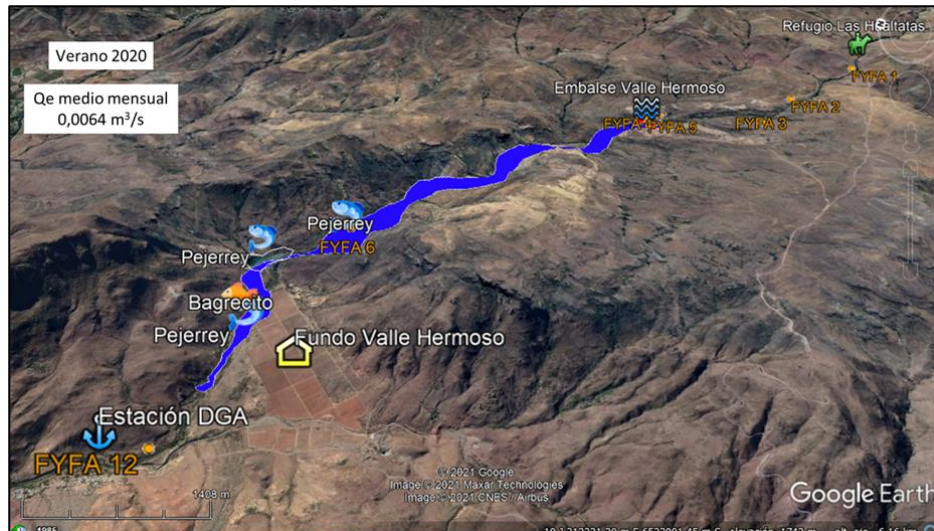
Figura 5. Disponibilidad del recurso hídrico aguas abajo del muro del embalse durante la Verano 2020.

Verano 2020: El caudal liberado en la época estival fue de 6,4 l/s, los cuales alcanzan a cubrir el cauce del estero Valle Hermoso hasta las estaciones E7 y E11 (ZRE A1). Sin embargo, las estaciones aguas abajo (E8, E9, E10, E12 (ZRE A1), E13 y E14 (ZRE A2), quedan sin caudales suficientes y fueron registrados como puntos secos (sin agua superficial).

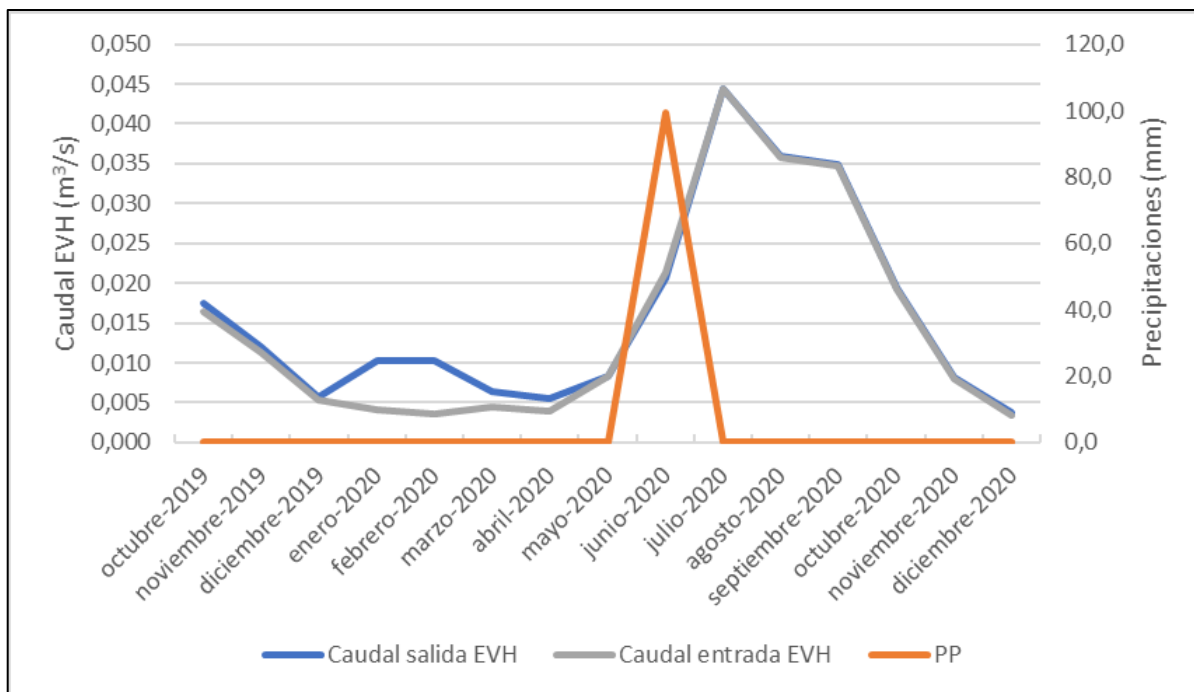
Gráfico 5-4. Relación entre Caudales Embalse Valle Hermoso y precipitaciones

bastan para ser embalsadas y poder liberar caudales establecidos por RCA. A continuación, se presenta en el Gráfico 5-4 con los caudales entrada y salida del embalse Valle Hermoso y las precipitaciones mensuales, evidenciando que si bien, existe un desfase entre los eventos de lluvias y la entrega de mayores caudales por parte del estero Valle Hermoso, estas no son suficiente para aumentar la entrega hasta lo exigido como caudal ecológico según RCA por sí solas.

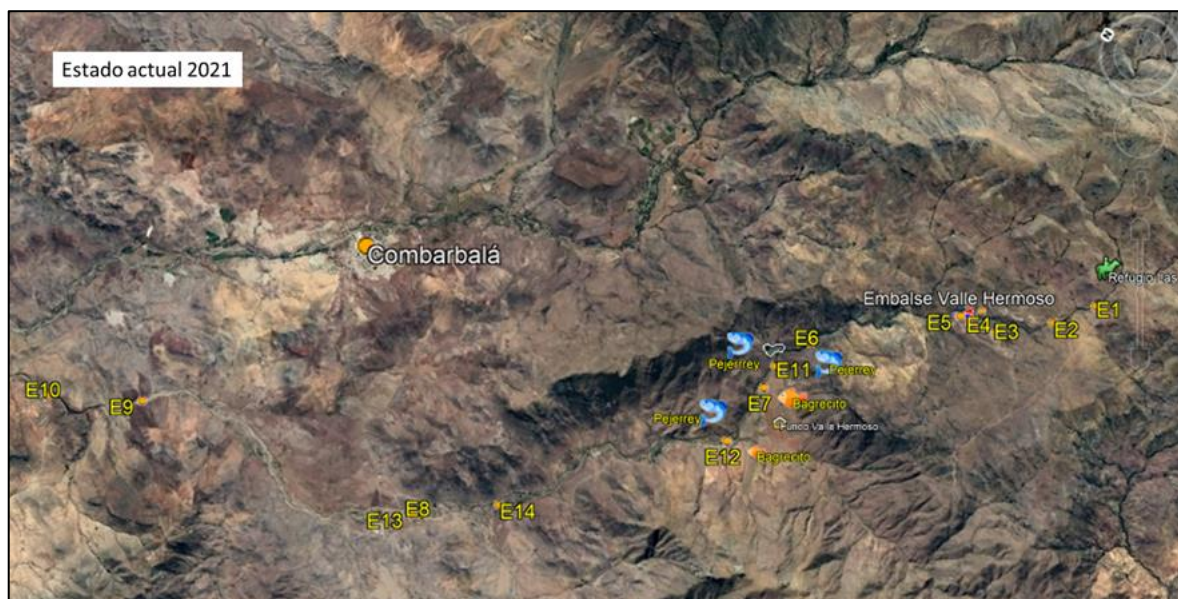
Figura 5-3. Distribución actual de la fauna íctica en el Área de Influencia del embalse Valle Hermoso.

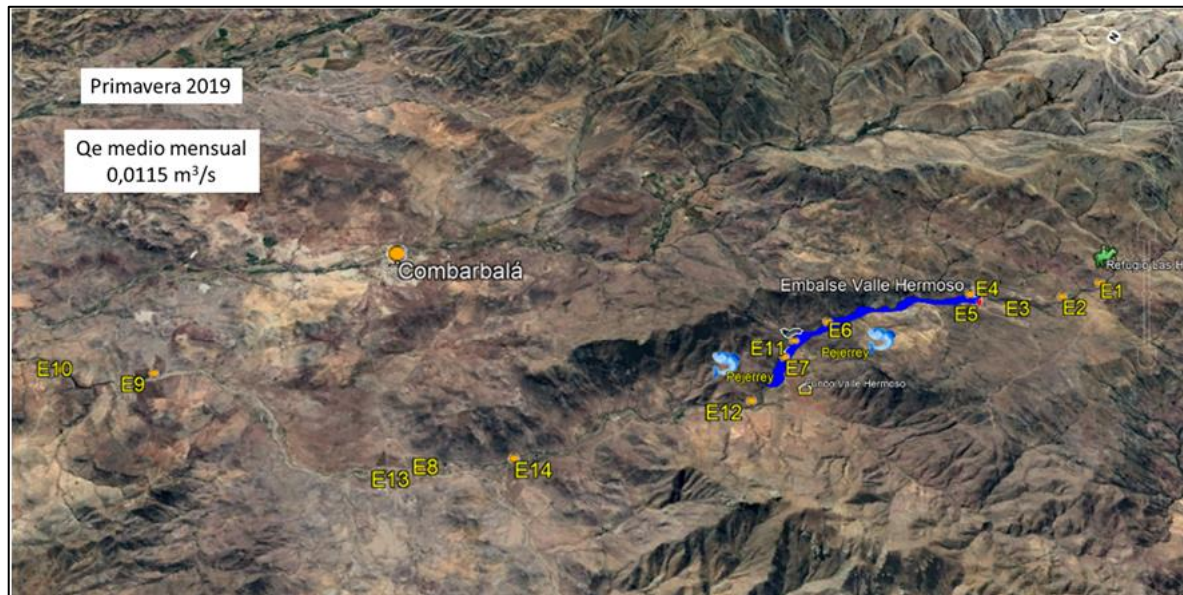
Figura 5-6. Disponibilidad del recurso hídrico aguas abajo del muro del embalse durante la primavera 2019.

A1), E13 y E14 (ZRE A2), quedan sin caudales suficientes y fueron registrados como puntos secos (sin agua superficial).

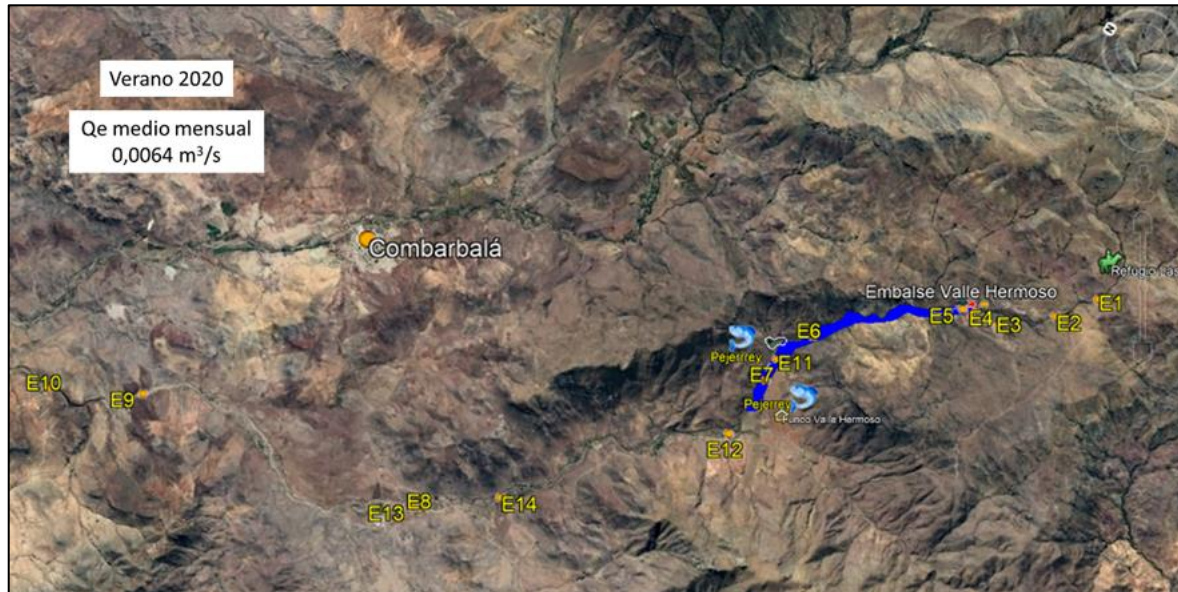
Figura 5-7. Disponibilidad del recurso hídrico aguas abajo del muro del embalse durante el verano 2020.

La Figura 5-7 muestra que, los caudales liberados a pie de presa no superaron los 6 l/s, los cuales alcanzan a cubrir el cauce del estero Valle Hermoso hasta las estaciones E7 y E11 (ZRE A1). Sin embargo, las estaciones aguas abajo (E8, E9, E10, E12 (ZRE A1), E13 y E14 (ZRE A2), quedan sin caudales suficientes y fueron registrados como puntos secos (sin agua superficial).

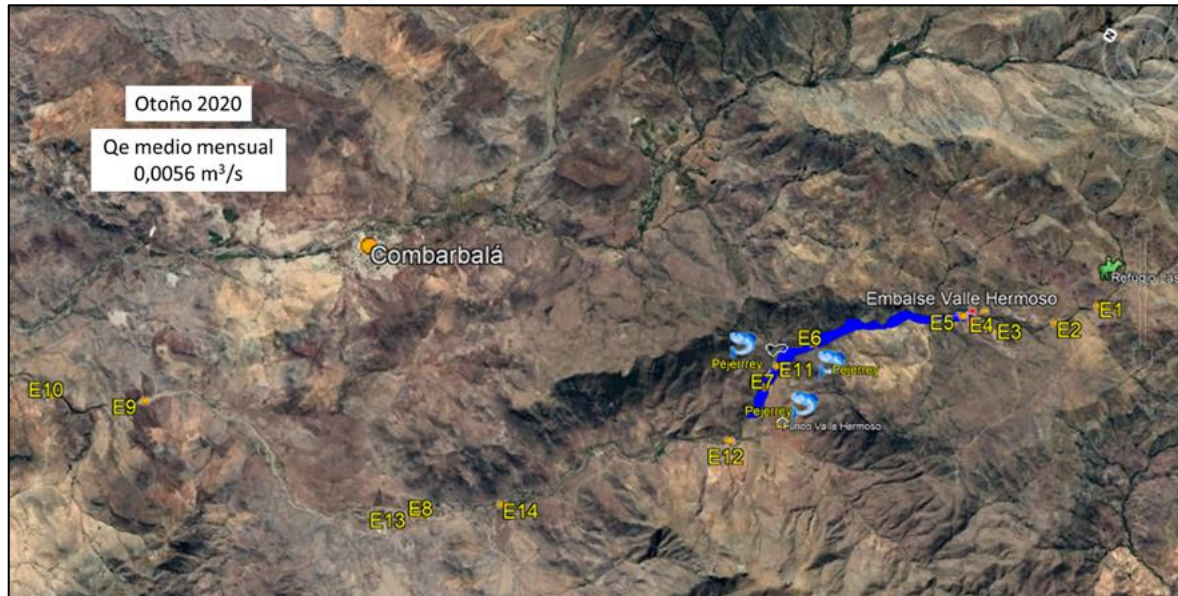
Figura 5-8. Disponibilidad del recurso hídrico aguas abajo del muro del embalse durante el otoño 2020.

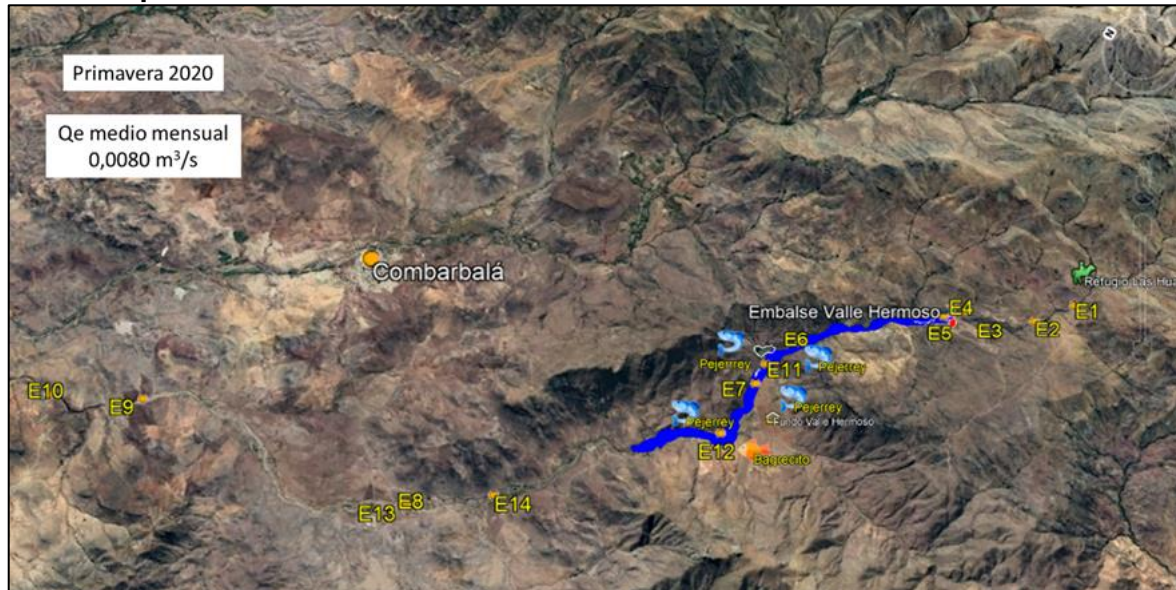
Figura 5-10. Disponibilidad del recurso hídrico aguas abajo del muro del embalse durante el primavera 2020.

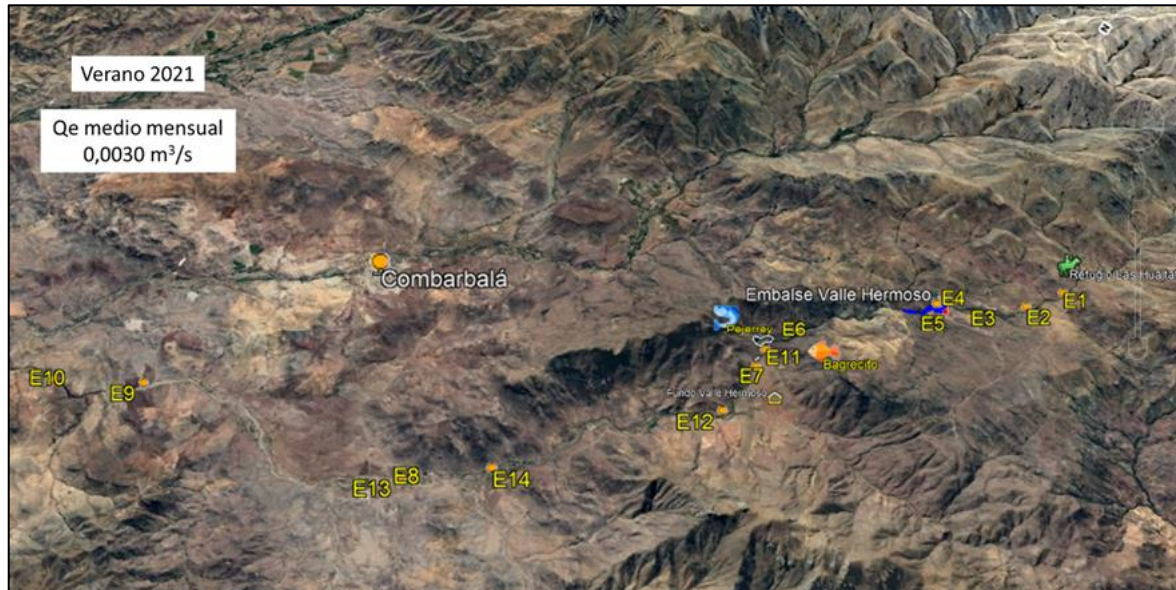
Figura 5-11. Disponibilidad del recurso hídrico aguas abajo del muro del embalse durante el verano 2021.
